# 新青丸 KS-13-T4 次研究航海

## クルーズレポート

2013年11月8日～14日

相模湾・伊豆諸島海域

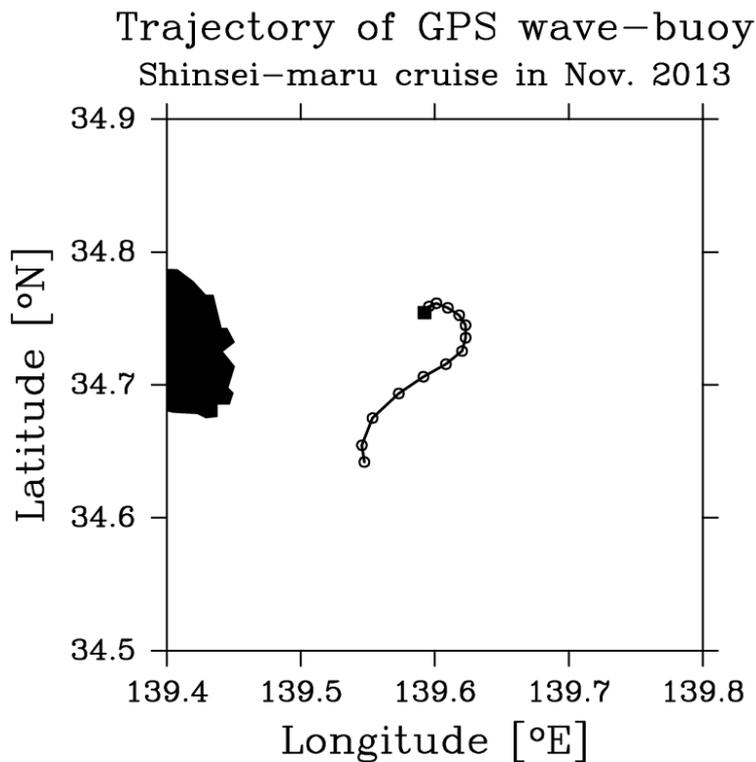
図 4-1. GPS 波浪ブイの漂流軌跡。■は投入位置、○は1時間毎(正時)の位置を示す。

11月8日、測点Aから南西方向に数マイル潮上り後、18時51分(JST)にGPS波浪ブイ((株)ゼニライトブイ)を微速前進しながら艫から投入した。GPS波浪ブイの漂流系の構成は、GPS波浪ブイ-ロープ-浮き-ロープ-GPS漂流ブイ(波浪ブイが故障した際の補助用)。夜間は、ブイに取り付けた発光器を目標にブイを追跡した。1時間毎に、波浪ブイのGPS位置情報と波浪統計量をe-mailで受信し、11月9日9時30分(JST)に右舷から、鉤ロープで引っ掛けてホイストを使用して回収した。ブイの投入、回収、通信は首尾よく行われた。

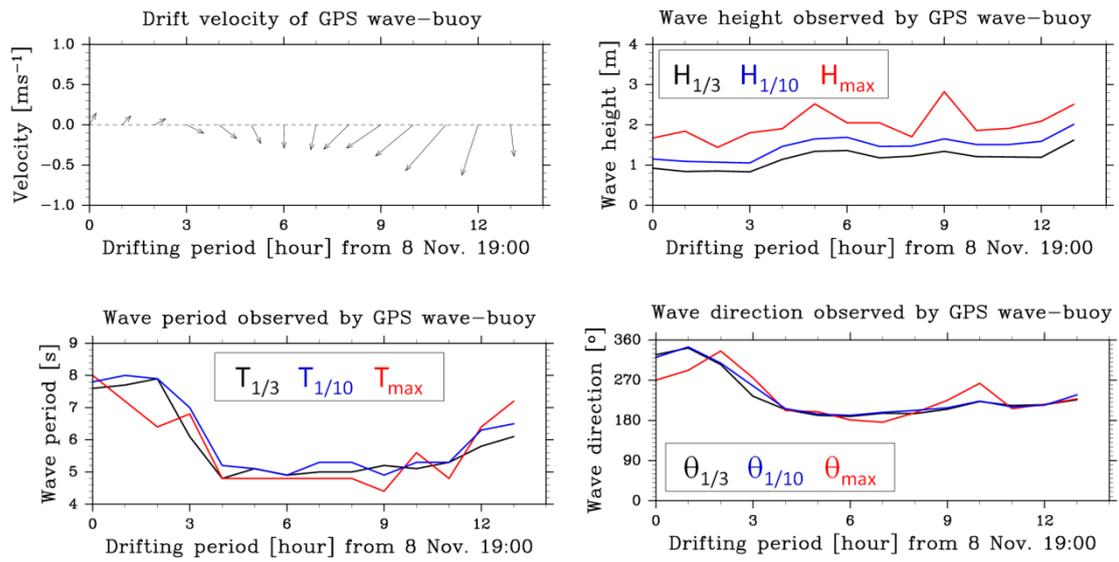
図 4-2. GPS 波浪ブイの漂流速度 (左上)、波高統計量 (右上; 有義波高  $H_{1/3}$ 、10 分の 1 最大波高  $H_{1/10}$ 、最大波高  $H_{max}$ )、波周期 (左下;  $T_{1/3}$  は  $H_{1/3}$  に対応する周期、 $T_{1/10}$  は  $H_{1/10}$  に対応する周期、 $T_{max}$  は  $H_{max}$  に対応する周期)、波向 (右下;  $\theta_{1/3}$  は  $H_{1/3}$  に対応する周期、 $\theta_{1/10}$  は  $H_{1/10}$  に対応する周期、 $\theta_{max}$  は  $H_{max}$  に対応する周期)。

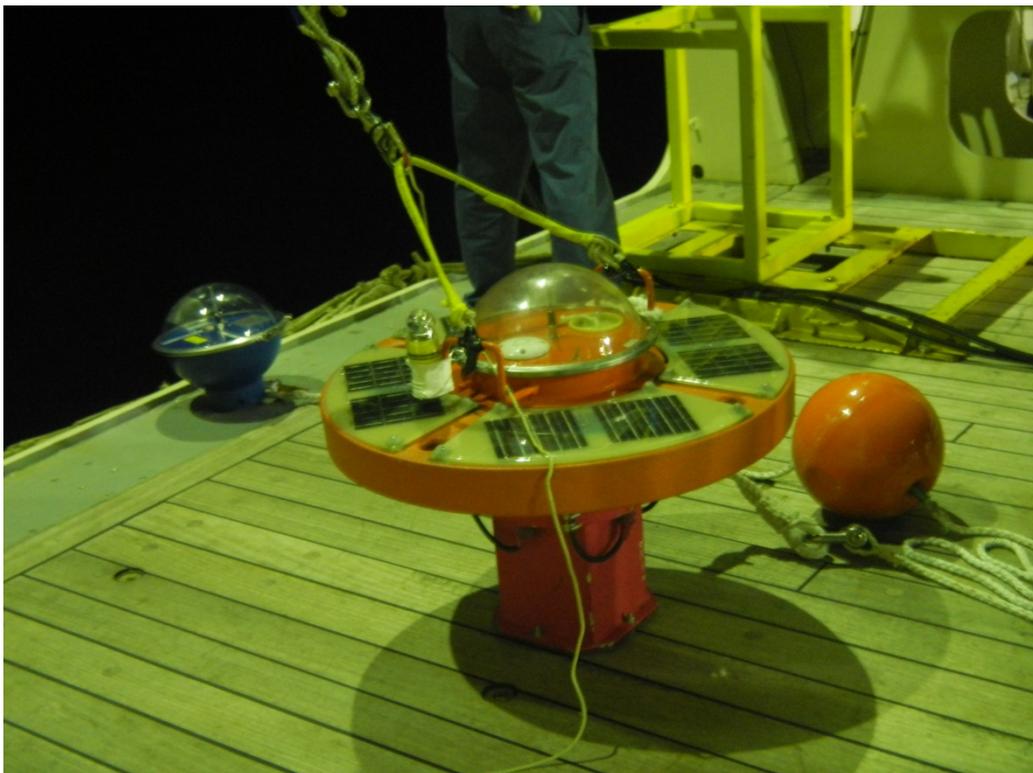
写真 4-1. 投入直前の GPS 波浪ブイ (手前の機器)

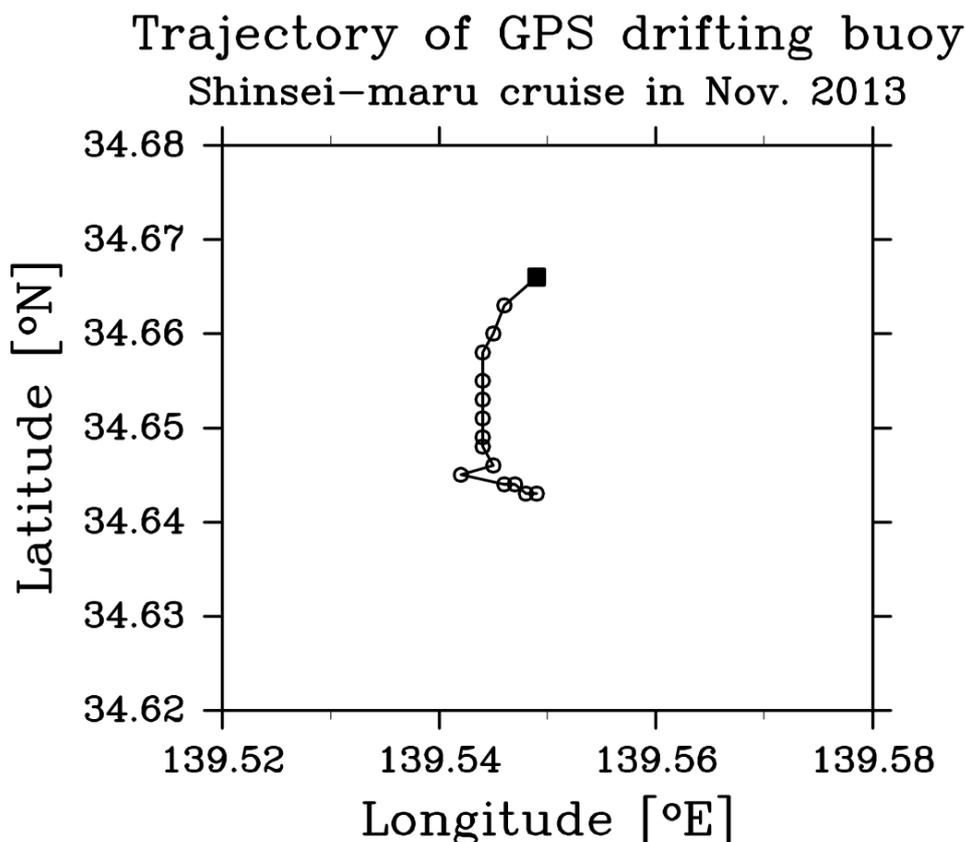
図5-1. GPS 漂流ブイの漂流軌跡。■は投入位置、○は10分毎の位置を示す。

11月9日、GPS 波浪ブイを目視・確認できる点において、6時59分(JST)にGPS 漂流ブイを艦から投入した。GPS 漂流ブイの漂流系の構成は、GPS 漂流ブイ-10mロープ-浮き-15mロープ-ドログである。当初は右舷からの投入を試みたが、波浪の影響でブイが舷から離れないので、結局、微速前進しながら艦から投入した。10分間隔でGPS 漂流ブイの位置情報をe-mail受信し、11月9日9時09分(JST)に右舷から、鉤ロープで引っ掛けてホイストを使用せず回収した。ブイの投入、回収、通信は首尾よく行われた。

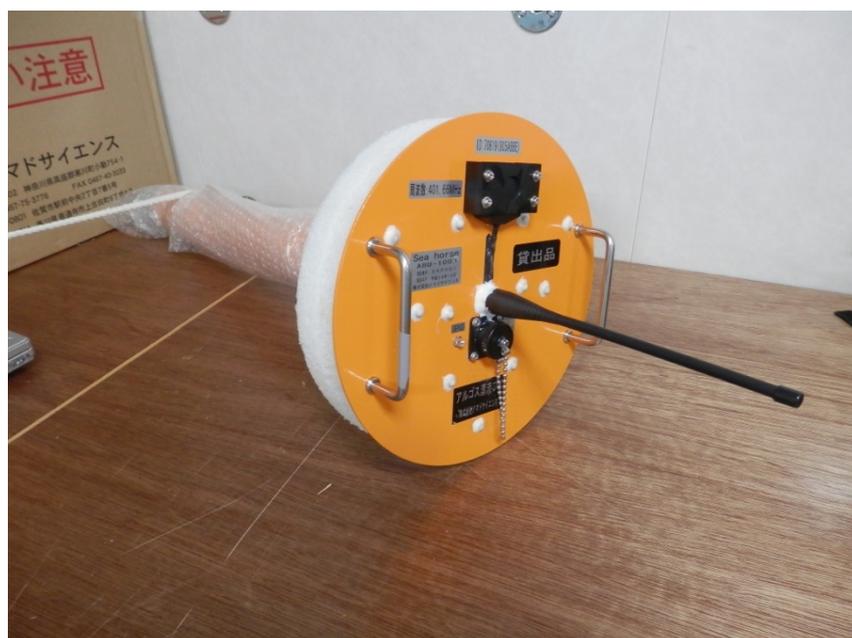
写真 5-2. アルゴスブイ

ブイは電源を入れると、90秒毎に自分の位置情報などを電波に乗せて送信する。GPSによる位置情報は10分毎に受信する。

アルゴスブイの電源を入れると、新青丸に搭載された2台のGPSが受信不能（周期約10分）となった。しかし、他の研究者が船首マストに設置したGPS受信機には不具合は確認されなかった。メーカーに確認したところ、ブイに付いたGPSが受信する際に過剰な電圧がかかり異常な送信電波を発している可能性があるとのことであった。下船後にメーカーに分解調査を依頼する予定である。

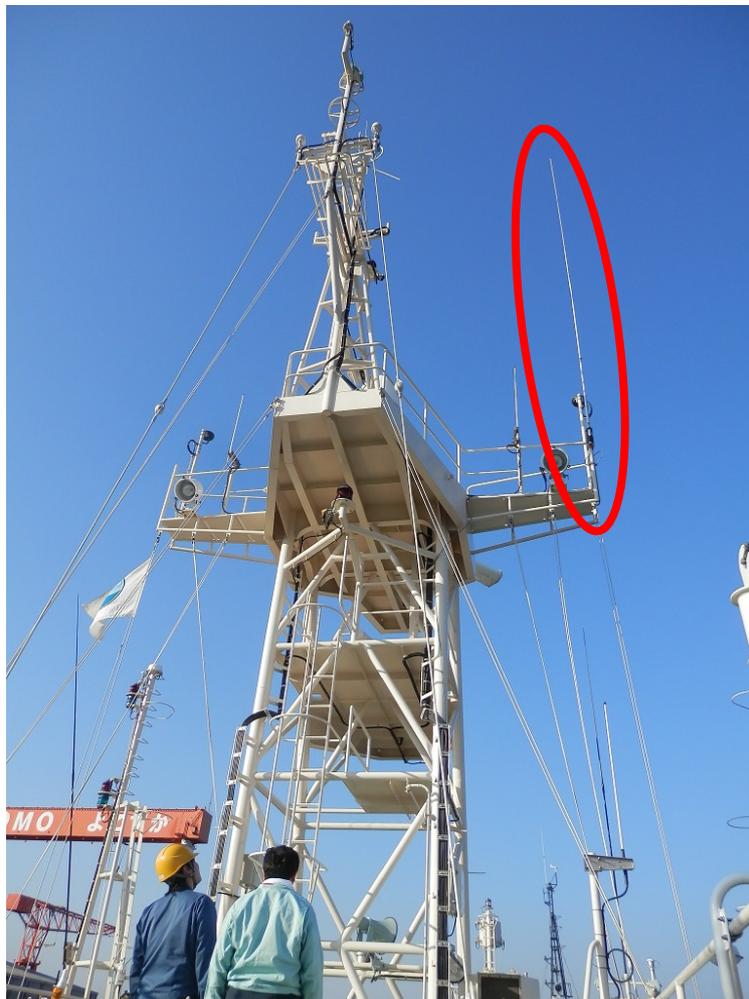
写真 6-1. レーダマストの右舷側に取り付けた短波レーダ受信アンテナ  
(赤丸で囲んだ部分)。

コンパステッキのレーダマストの右舷側に海洋短波レーダの受信アンテナ（コメット社）を取り付けて、短波レーダ受信アンテナ指向特性の計測試験を実施した。北緯 34 度 44.93 分、東経 139 度 35.17 分を定点とし、レーダマストを中心にして、船首方向が真北の時を 0 度として右回りに 15 分刻みで 360 度まで、定点を保持しながら本船を転回し、船体設置アンテナのキャリブレーションに必要なアンテナ指向特性を調べた。海上保安庁野島崎局の短波レーダの信号を受信機（AOR 社）で受信し、PC に記録した。アンテナの指向特性は下船後、記録データを解析して、明らかにする予定である。なお、試験は 11 月 8 日の 19 時 02 分（JST）に開始し、21 時 49 分に終了した。試験自体はトラブルもなく実施できたが、船首方向が 300 度の際に、一時的に受信が途絶した。原因は不明である。

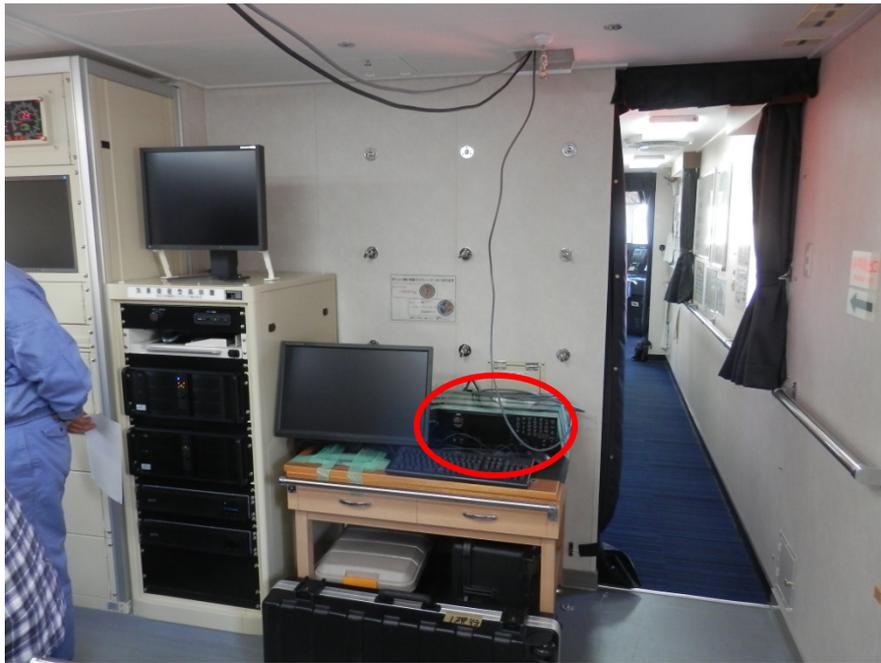
写真 6-2. 第 1 研究室に設置した短波レーダ受信機 (赤丸で囲んだ部分)。

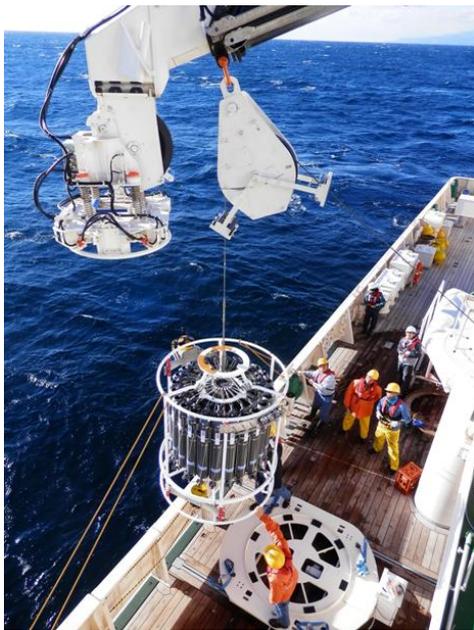
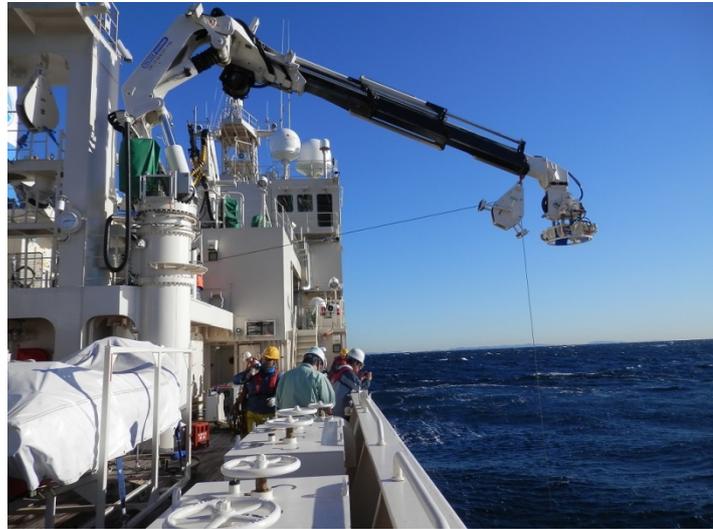
写真 7-3 : 右舷からの CTD 観測

写真 7-4 : 右舷からの CTD 観測

新青丸の CTD 採水システム (SBE 社製。詳細を表 7-1 に示す) は 2 研の隣り (艙側) の CTD 室に格納されており、レールに乗った架台を電動装置により移動させて右舷側甲板に出し、そこで観測を行う。新青丸の各ウインチには AHC (Active Heave Compensation) がついており、CTD 観測はダウンキャスト・アップキャストともに 40m 深でウインチを一旦停止し、オン・オフを行う。オペレーションは 2 研ドライ区画で行う。

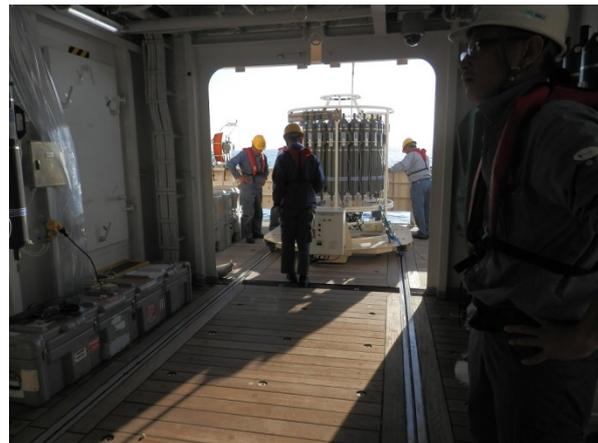
写真 7-6 : CTD 室から右舷へのレール

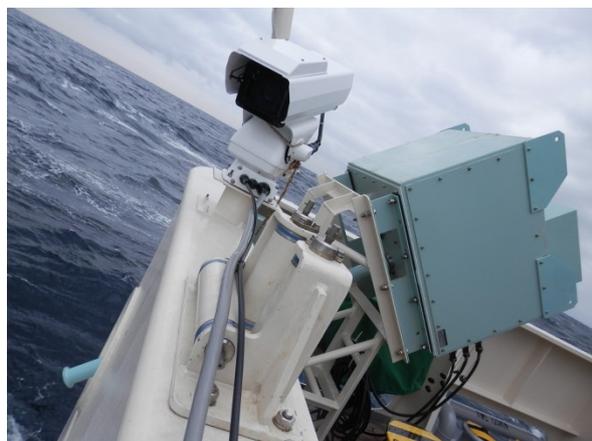
写真 8-1 : XCTD オートランチャー

新青丸の XCTD 観測は、船備え付けの鶴見精機製 XCTD 観測システムを用いて行う。投入方法には、ハンドランチャーおよび右舷または左舷の艙側に設置するオートランチャー（可搬型機器）を用いる 2 通りのやり方がある。後者には、XCTD のプローブを 12 本まで装填可能である。オペレーションはいずれも 2 研ドライ区画で行う。

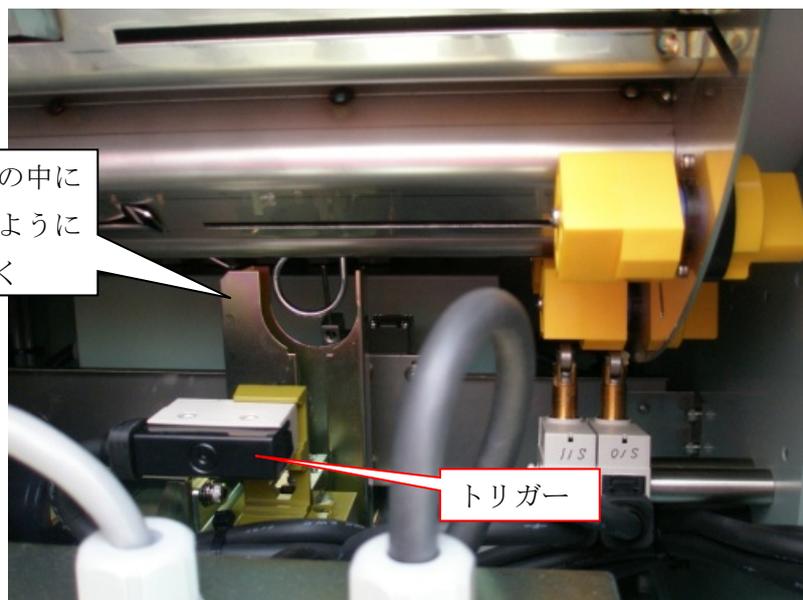
トリガー

このスリットの中に  
ピンを落とすように  
トリガーが動く

写真 8-3 : オートランチャー内部 (正常な状態)

その後、再度オートランチャーによる投入を行ったところ、今度はソフトウェア上で「ピンを引き抜き中」の表示のまま観測停止状態（コンバーターにモーターエラーの表示）となった。オートランチャーの外殻を外して確認したところ、オートランチャー内でピンが詰まっていた。ピンの詰まりを強制的に解除し、プローブを装填しない状態で作動状況を目視確認したところ、ロータリーの停止位置が微妙にずれており、その停止位置のずれによってピンを引き抜くトリガーがピンにかからなかったり（上述の「ピン引き抜き完了」表示にもかかわらず観測に移行しない状態）、かかってもピンがまっすぐ引き抜かれず詰まったり（「ピン引き抜き中」のままエラー表示）することが判明した。そこで、機関部と協力して停止位置の調整を行った結果、問題なく作動するようになった。

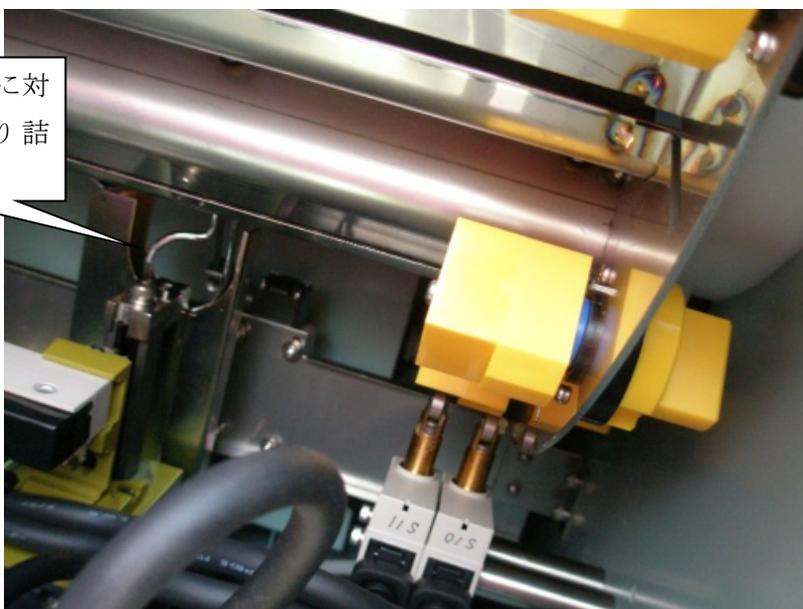
ピンがスリットに対  
して斜めになり詰  
まっている

写真 8-4 : オートランチャー内部 (ピンが詰まった状態)

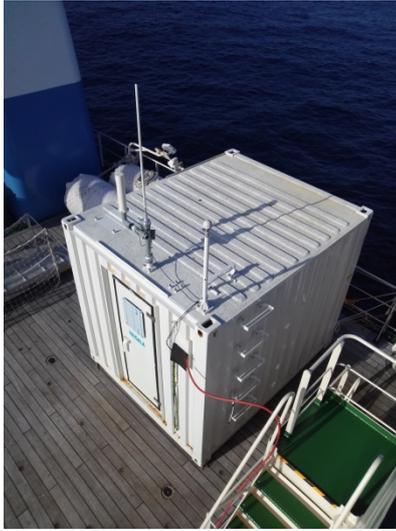
写真 9-1: 新青丸の船橋甲板左舷側に搭載されたゾンデ放球コンテナの外観。上面に GPS アンテナと UHF アンテナ、右側面に梯子が設置されている。正面入り口の扉の右上側にある小さな導入口から、船の電源とアンテナからのケーブルがコンテナ内部に引き込まれている。

新青丸の船橋甲板左舷側に搭載された可搬型の GPS ゾンデ放球コンテナ(写真 9-1)は、海洋上の大気上空の気圧・温度・湿度・風を GPS ゾンデによって観測するために Vaisala 社が開発した自動高層気象観測システム(ASAP サウンディングステーション ALS211)である。放球コンテナのシステムを利用することで、バルーンへのヘリウムガス充填、ゾンデのグラウンドチェック、放球、電波受信、データ描画といった一連の作業を比較的容易に行うことができる

出航前の 11 月 6 日に放球コンテナが新青丸に搭載され、ヘリウムボンベのコンテナ内部への設置(写真 9-2)と船からの電源ケーブルの配線がなされた後に、準備作業を行った。まず、コンテナの外側の右側面に梯子を取り付け、上面に GPS アンテナと UHF アンテナを取り付けた(写真 9-1)。アンテナからのケーブルは、コンテナ正面の扉の右上側にある導入口より内部に引き込み、データ処理サブシステム(写真 9-3)に接続した。船からの電源ケーブルは同じ導入口より内部に引き込まれ、すでに配線がなされていた。マニュアルに従い、ワークステーション(写真 9-3)、データ処理サブシステム、グラウンドチェックセット、UPS などの電源や入出力のケーブルをつないだ。その後、システムの起動、グラウンドチェックの流れ、ランチャーの動作までの確認を行った。注意点としては、モンキーレンチなどの工具を持参すること、ワークステーションのログイン情報を確認しておくこと、グラウンドチェックの乾燥剤が十分にあるかを確認することが挙げられる。

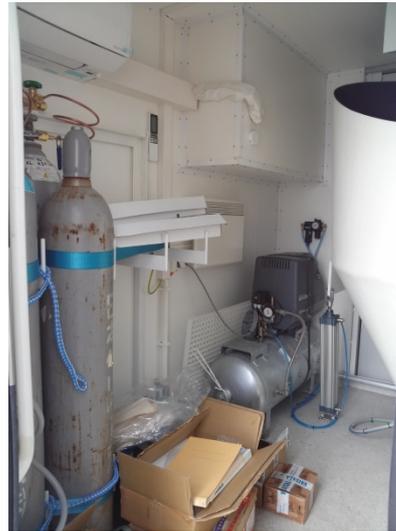
写真 9-2: コンテナ入り口から見た内部の左半分。コンテナの奥の白い筒はゾンデ放球用のランチャー。奥の左側にあるのはランチャーを動かすためのコンプレッサーとタンク。左側面手前はヘリウムガスのボンベが青いバンドでラックに固定されている。

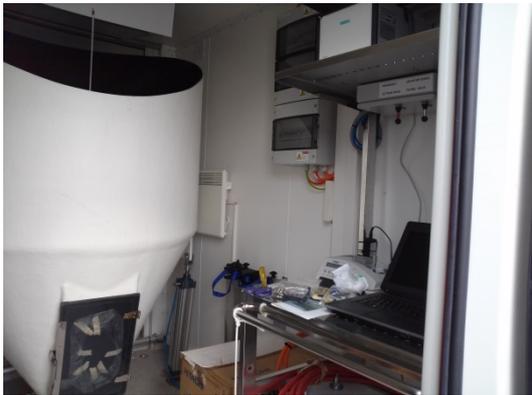
写真 9-3: コンテナ入り口から見た内部の右半分。図の左はランチャー。右側面のテーブルに置かれたノート PC (サウンディングワークステーション) を用いて、データの入出力や描画、保存を行う。その左後ろに置かれた白い装置がグラウンドチェックセット GC25 で、ワークステーションに接続されている。テーブルの上の棚に設置された白い箱はゾンデから受信したデータを処理するサブシステムで、ワークステーションと外部のアンテナに接続されている。

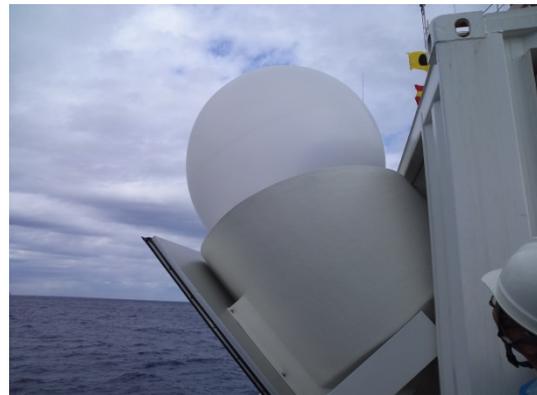
写真 9-4: コンテナの後面へランチャーを傾け、船の左舷方向に向けてゾンデを放球する様子。

最も確実な放球の仕方は、ランチャーが傾く左舷側(写真 9-4)を風下にするため、船体に相対的な風を 3 時方向(右舷 90 度)から受けるよう船体の向きを変えて放球を行うことである。今回はバルーンの紐をランチャーの安全金具に引っ掛け、ランチャーを傾けた後でバルーンが筒から抜け出たことを確認した上で金具を外してゾンデをリリースした。バルーンが大きくて筒から抜け出ない場合は、ランチャー左下のレバーを引くと、筒の下から風が送られてバルーンを押し出すことができる。バルーンは 200g、350g、500g と用

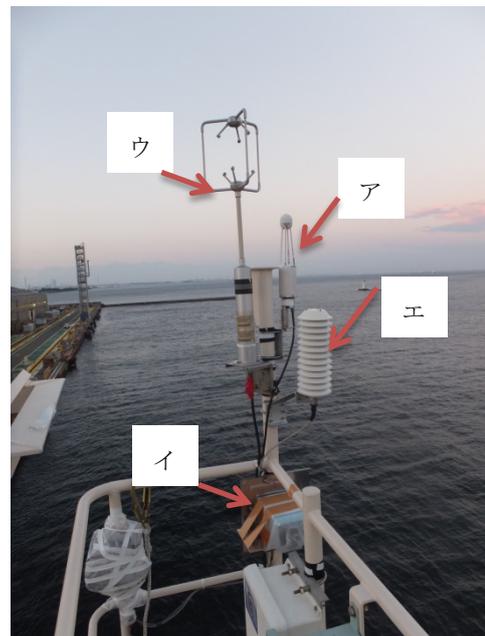
前部マストに取り付けた観測装置

本観測装置は3次元超音波風速計、ガスアナライザー(LICOR-7500)、加速度計、GPSアンテナからなり、センサー部を新青丸前部マスト上に設置し、大気境界層の乱流を10Hzで直接観測する装置である。船上における船体の影響(船体動揺、船体による境界層屈折)を取り除く操作を加えた後に、観測値から乱流フラックスを直接計算する。船体の影響を取り除く操作については現在も手法改善が繰り返しなされている状況である。

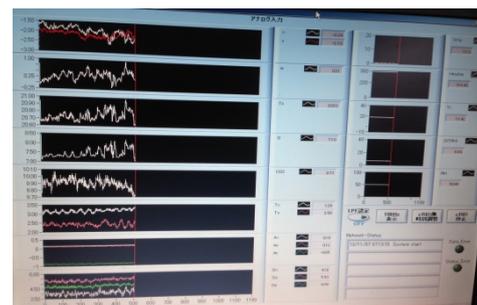
渦相関観測システムのデータモニター画面

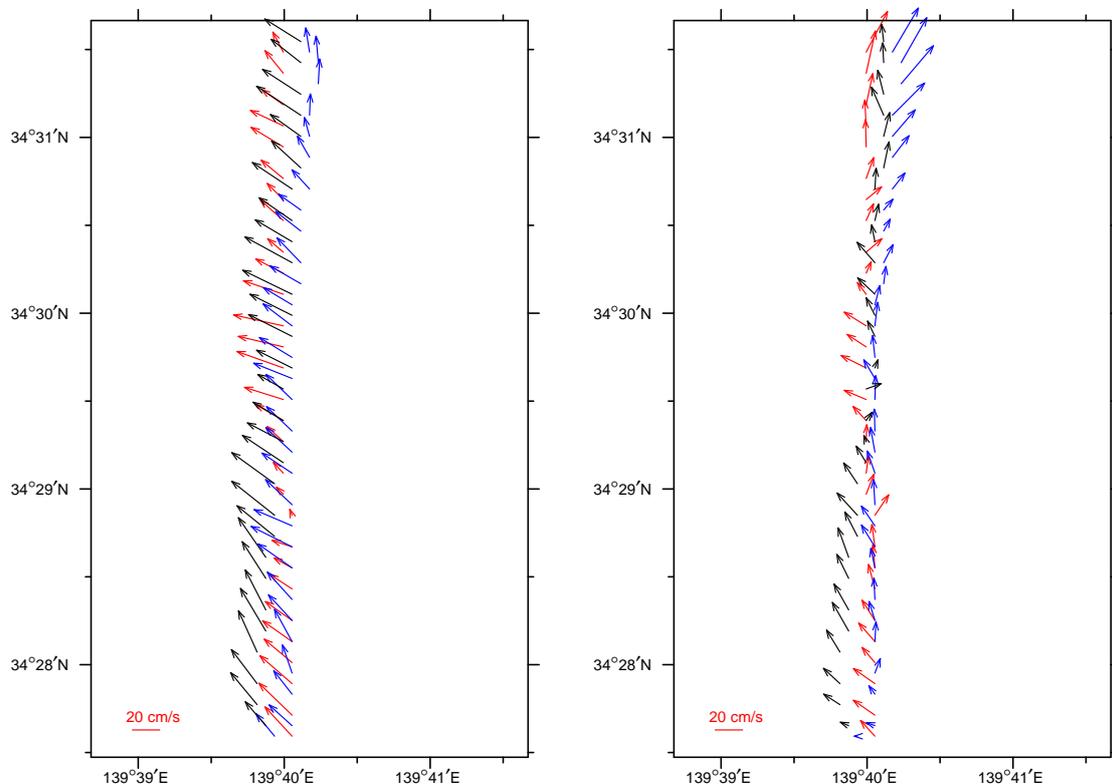
図 11-1: 往復観測における深さ 95m (左図) と深さ 503m (右図) における流速。赤 (北上)、青 (南下)、黒 (北上) の順の 1 往復半。

実際に 11/9 16:45 ~ 18:20 において、片道 30 分で同じ航路を 1 往復半して、進行方向に対する計測流速の特性を見た (図 11-1)。船速は約 8 ノットである。500m 深では北上時と南下時に差があるようにも見られるが、上記のスケールファクターによる補正を行ってもほとんど改善は見られない。

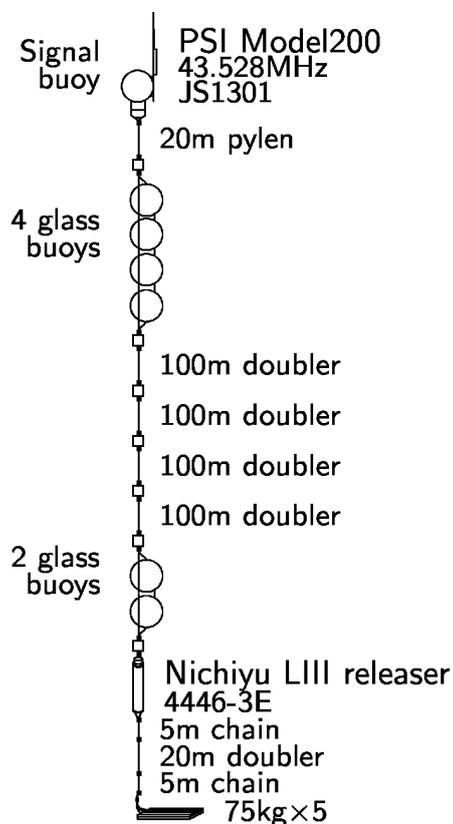
図 12-1 : 設置した係留系のレイアウト

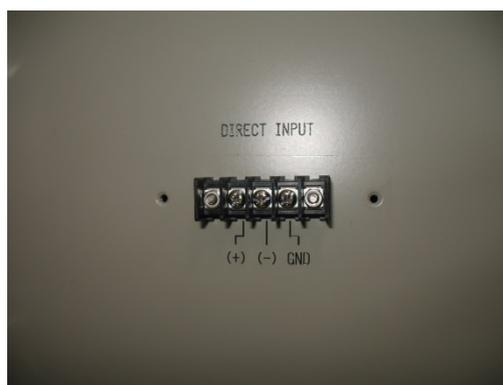
写真 12-6: 船底トランスデューサー入力端子 (1研)

- 旧淡青丸係留ウィンチの利用  
推進室による調整に期待する。
- 船底トランスデューサーの利用  
航走中でも切離装置の状況が確認できるよう船底トランスデューサーの利用を考えたい。そのためにまず船上局を1研の入力装置（写真12-6）につなぐケーブルを作成して次回にテストしたい。

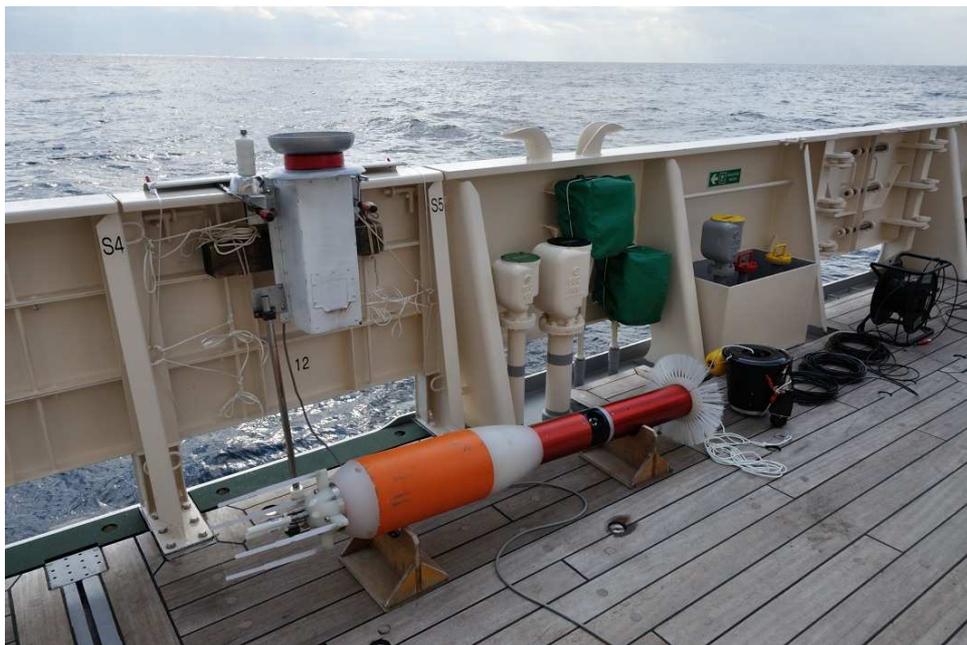
ターボマップの外観。左からターボマップ（左端がセンサ部）、ターボマップのフランジ部（右端）を繋ぐ100mロープ（白）、錘つきバケツ（ロープ収納用）、バケツについた切り離し装置から伸びる信号ケーブル。舷に取り付けてあるのは可搬型キャプスターン。

- ターボマップ後端（フランジ部）と、切り離し装置付き錘（バケツ）を、ロープ（長さ 100m 程度）で繋ぐ。このロープには、ターボマップの後端部から 5m 程度のところに錘取り付け用の輪を作っておく。ロープはバケツに収めておく。切り離し装置は 100m の信号ケーブルで船上とつながっている。
- 船体下部にターボマップが潜り込まないように、作業舷（＝右舷）が風上側になるよう船の向きを調整する。船体を作る乱れを観測しないよう、またケーブルを切断しないよう、プロペラやスラストは使用せず、船体はフリーでドリフトさせる。
- 右舷の CTD 室の前付近より、ターボマップを甲板から海中に投入する。今回は 2t クレーンを用いた。
- 錘を錘取り付け輪に取り付ける。この際、錘と輪の間のロープはバケツに収める。
- 錘の信号ケーブルを繰り出し計測開始水深（今回 30m～60m）までターボマップを沈降させる。
- 計測開始水深まで到達したら、船上から切り離し装置を作動させターボマップを錘から離脱させ浮上させる。
- ターボマップが海面まで到達したら信号ケーブルとロープを自作の可搬型キャップスターンを用いて手繰り寄せる。

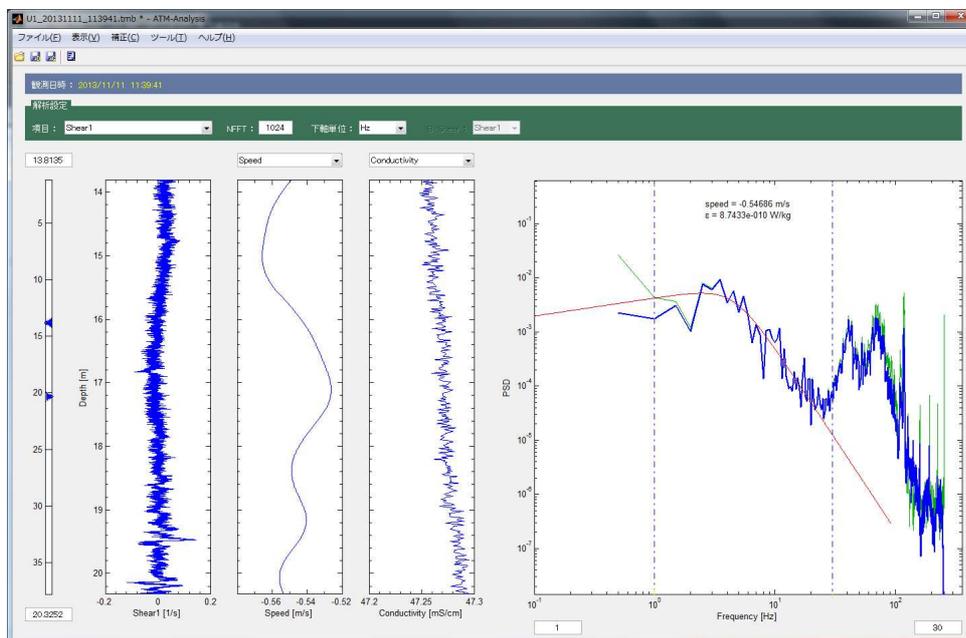
計測結果の一例。 $8.7 \times 10^{-10}$  W/kg という低い値まで綺麗に計測できている様子が確認できる。

旧方式、新方式でも実施可能であることが確認できた。新方式と旧方式を比べた場合、新方式の方が失敗する確率が低い。また計測結果も極めて良好であった。総合的には、新方式の方が良いと判断できる。
